# RAPPORT D'INTERVENTION

## EXPERTISE AVANT ACHAT IMMOBILIER

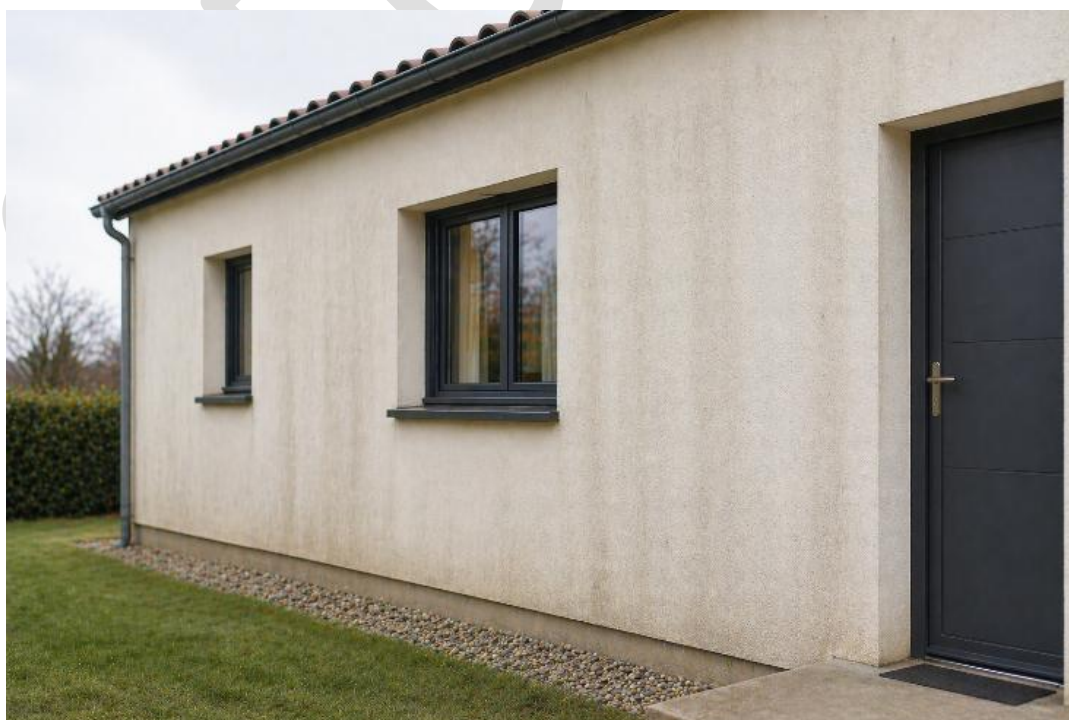
- **FAÇADE**

État (selon constatation visuelle) : ☐ État neuf ☒ Bon état ☐ À surveiller ☐ À rénover

Il s'agit d'une façade revêtue d'un revêtement minéral de type monocouche. La façade présente un bon état général, avec un encrassement lié au vieillissement naturel des matériaux et aux conditions d'exposition. Aucun désordre structurel apparent ni fissuration significative n'a été observé lors de l'inspection visuelle.

Aucune humidité structurelle marquée n'a été relevée sur les façades visibles. Les traces observées en partie basse apparaissent superficielles et ne présentent pas, à ce stade, de caractère préoccupant.

Chiffrage du coût des travaux (si nécessaire) : 3 000€ à 5 000€

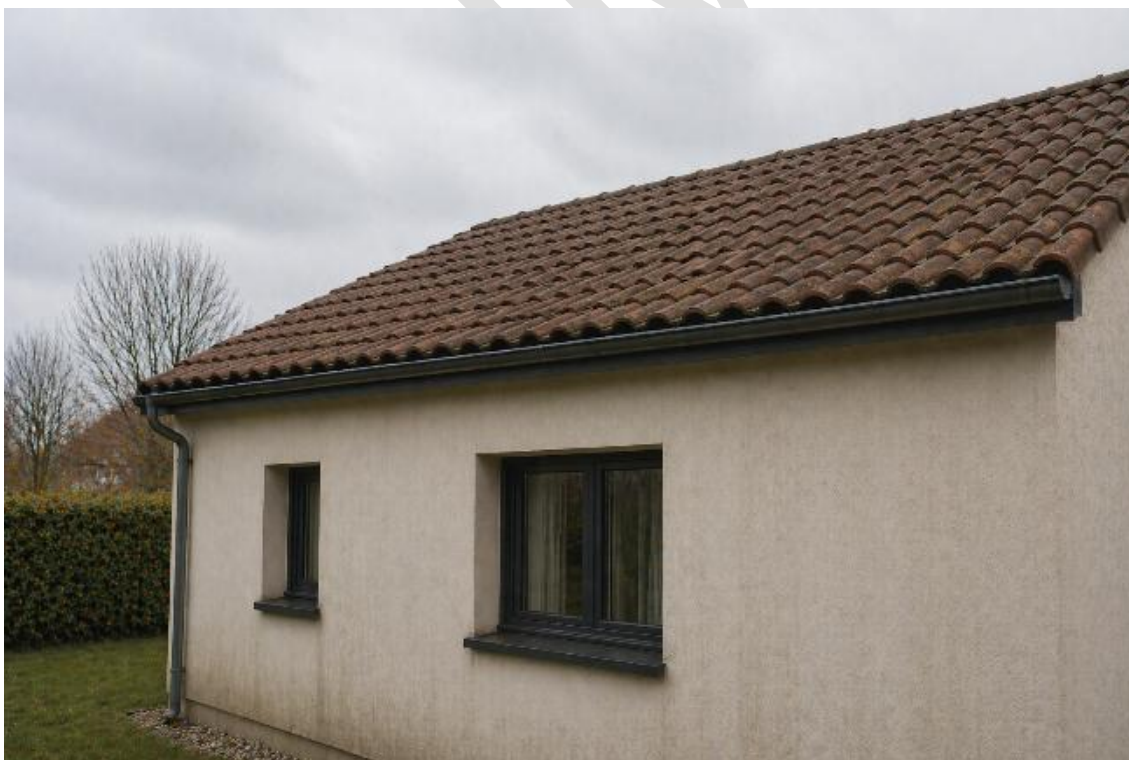
## • COUVERTURE / TOITURE

État (selon constatation visuelle) : ☐ État neuf ☐ Bon état ☒ À surveiller ☐ À rénover

Nous constatons que le bien est couvert par des tuiles mécaniques à emboîtement en terre cuite. La couverture apparaît globalement en bon état, sans défaut majeur visible ni désordre structurel apparent. On observe toutefois des variations de teinte traduisant un vieillissement naturel et une légère rétention d'humidité, sans caractère préoccupant à ce stade, mais justifiant un entretien courant. L'accès direct à la toiture n'était pas possible lors de la visite. L'état de la couverture a cependant pu être apprécié depuis le jardin et les abords du bien.

Entretien : 2 500€ à 4 000€

Réfection future 15 000€ à 20 000€

Entretien nécessaire dans les années à venir (≈ 10 ans), réfection éventuelle.

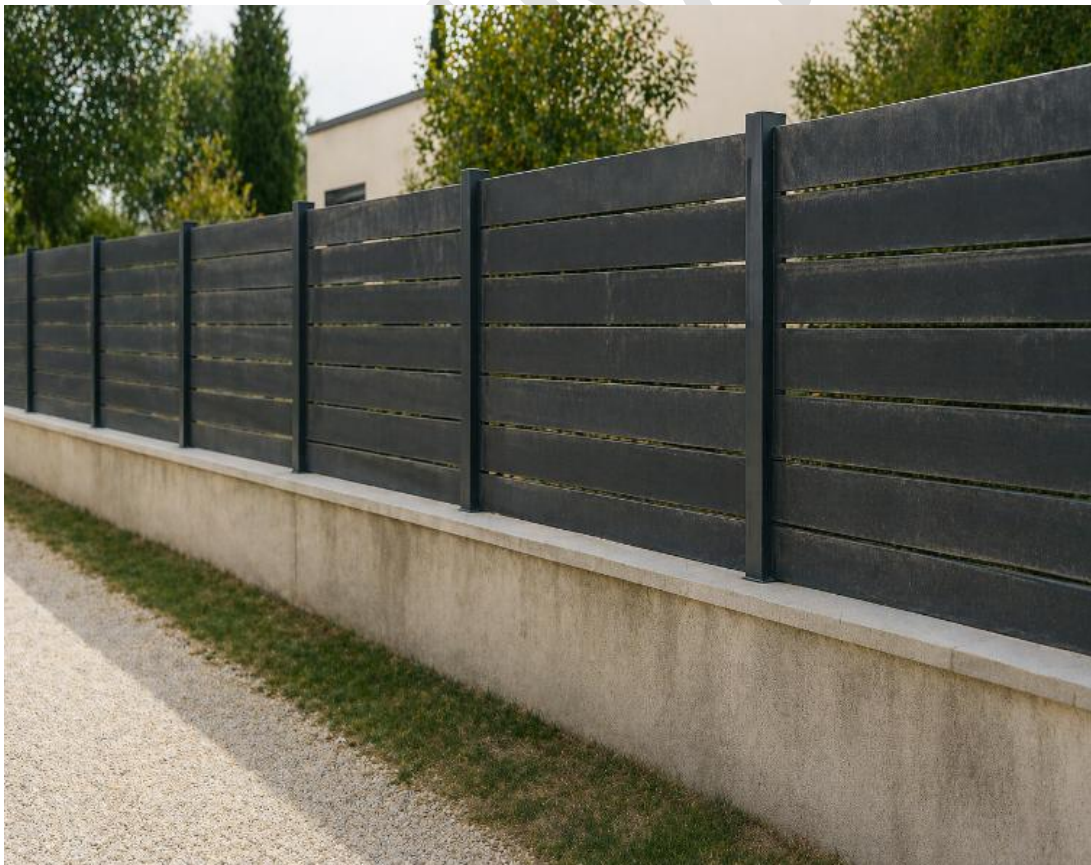
- **CLÔTURES / SÉPARATIFS DE PARCELLE**

État (selon constatation visuelle) : ☐ État neuf ☒ Bon état ☐ À surveiller ☐ À rénover

Les clôtures et éléments de séparation de parcelle sont composés de poteaux et lames en aluminium laqués, présentent un état d'usage satisfaisant. L'inspection visuelle a mis en évidence des traces d'usure liées au vieillissement naturel des matériaux, telles que de légers ternissements ou des irrégularités superficielles.

Aucun désordre structurel ni signe de fragilité n'a été observé. Les ouvrages assurent correctement leur fonction de délimitation et de protection de la parcelle.

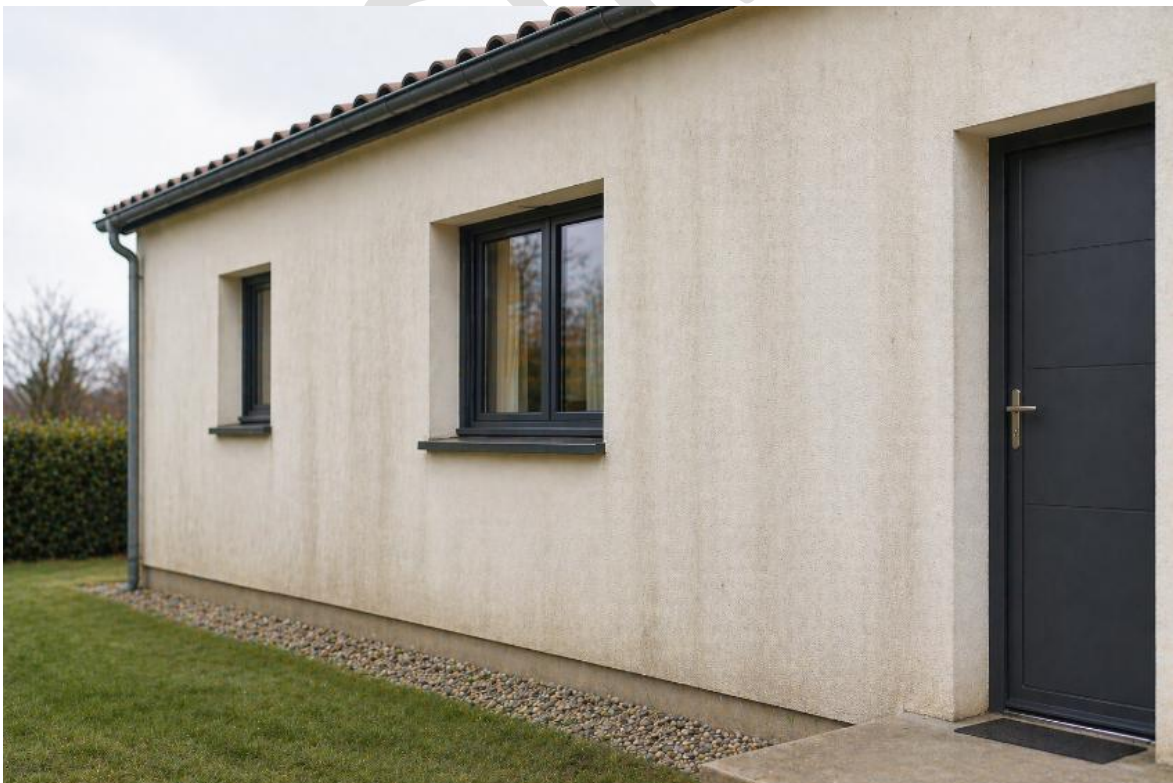
- **MURS PORTEURS**

État (selon constatation visuelle) : ☐ État neuf ☒ Bon état ☐ À surveiller ☐ À rénover

Les murs porteurs sont constitués de maçonnerie traditionnelle de type agglomérés de ciment creux ou briques creuses, et participent à la stabilité globale et à la structure du bâtiment.

L'examen visuel des éléments accessibles n'a mis en évidence aucun désordre structurel apparent : absence de fissuration significative, de déformation, de désaffleurement ou d'éléments pouvant suggérer un mouvement ou une fragilisation du gros œuvre.

Les traces d'usure ou d'encrassement ponctuellement observées correspondent à un vieillissement normal des matériaux et ne présentent, à ce stade, aucune incidence sur la solidité ni sur la pérennité de la structure.

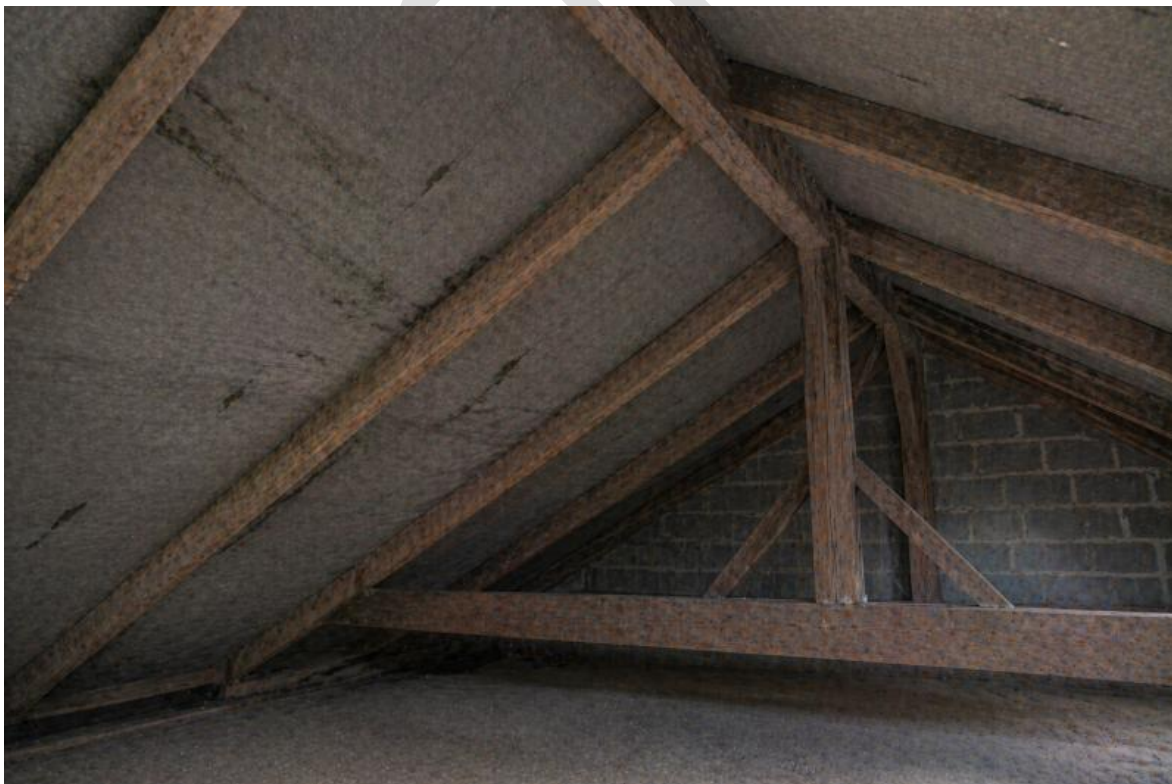
- **CHARPENTE**

État (selon constatation visuelle) : ☐ État neuf ☒ Bon état ☐ À surveiller ☐ À rénover

La charpente présente un bon état général. L'inspection visuelle n'a mis en évidence aucune dégradation structurale ni trace de ruissellement susceptible de révéler une infiltration en provenance de la couverture.

Les combles sont isolés en laine soufflée, sans manque de matière constaté lors de la visite.

Il a toutefois été observé que l'écran sous toiture présente plusieurs déchirures. Cet élément, non réparable ponctuellement, ne peut être remplacé sans intervention sur la couverture existante. Une reprise de l'écran sous toiture pourra donc être envisagée lors d'une future rénovation de la couverture, sans caractère d'urgence à ce stade.

Chiffrage du coût des travaux (si nécessaire) : 4 000€

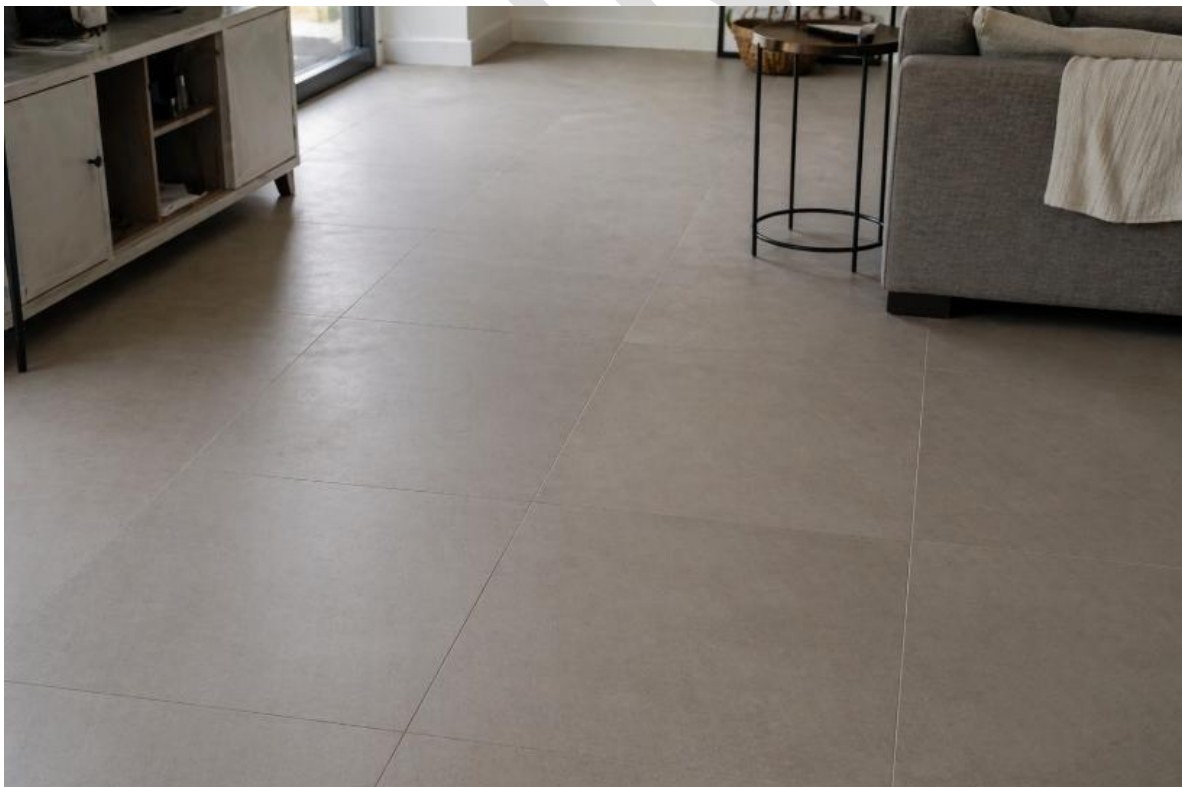
- **PLANCHER**

État (selon constatation visuelle) : ☐ État neuf ☐ Bon état ☒ À surveiller ☐ À rénover

Les planchers n'étaient pas directement visibles lors de l'inspection.

Cependant, le comportement observé à la marche, combiné à la typologie constructive du bâtiment et à son époque de réalisation, suggère la présence de planchers rigides de type béton ou équivalent.

Aucun désordre apparent n'a été relevé lors de l'inspection visuelle dans le périmètre accessible.

Une vigilance générale est recommandée en cas de travaux ultérieurs impliquant la structure des planchers.

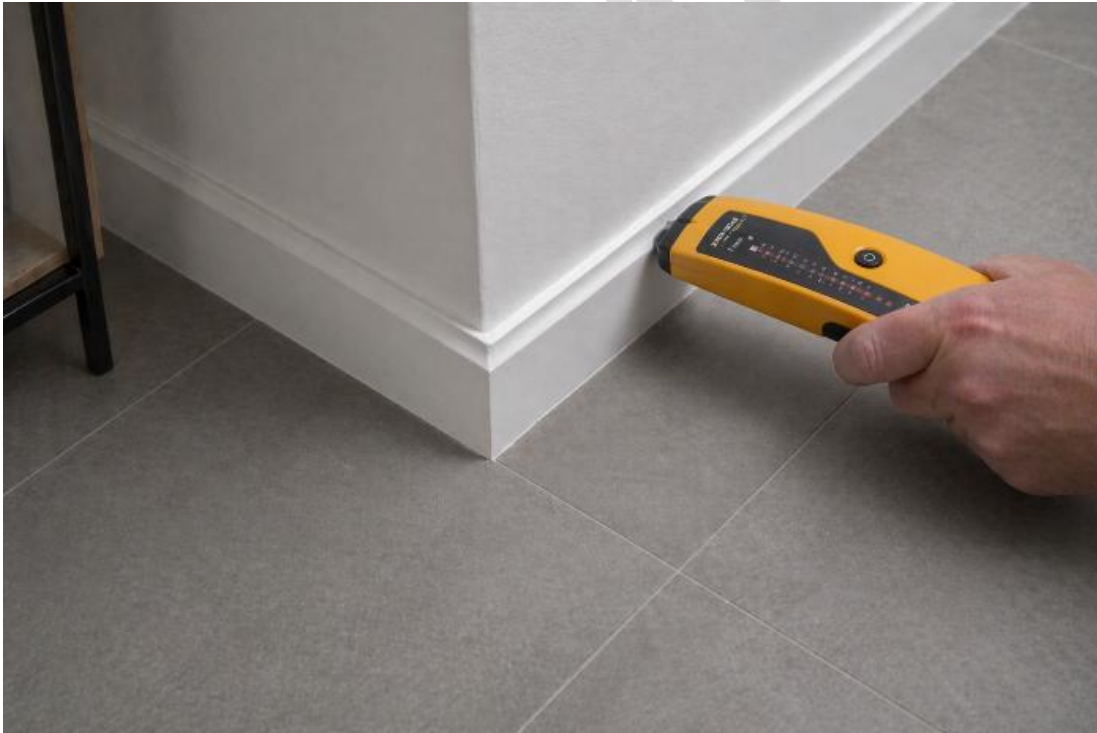
- **ÉTAT SANITAIRE DES MURS**

Présence d'humidité\* : ☐ OUI ☒ NON

Taux d'humidité constaté : Valeurs situées dans la plage normale lors de la visite

Aucune humidité significative n'a été détectée sur les murs lors de la visite. Les parois apparaissent visuellement saines.

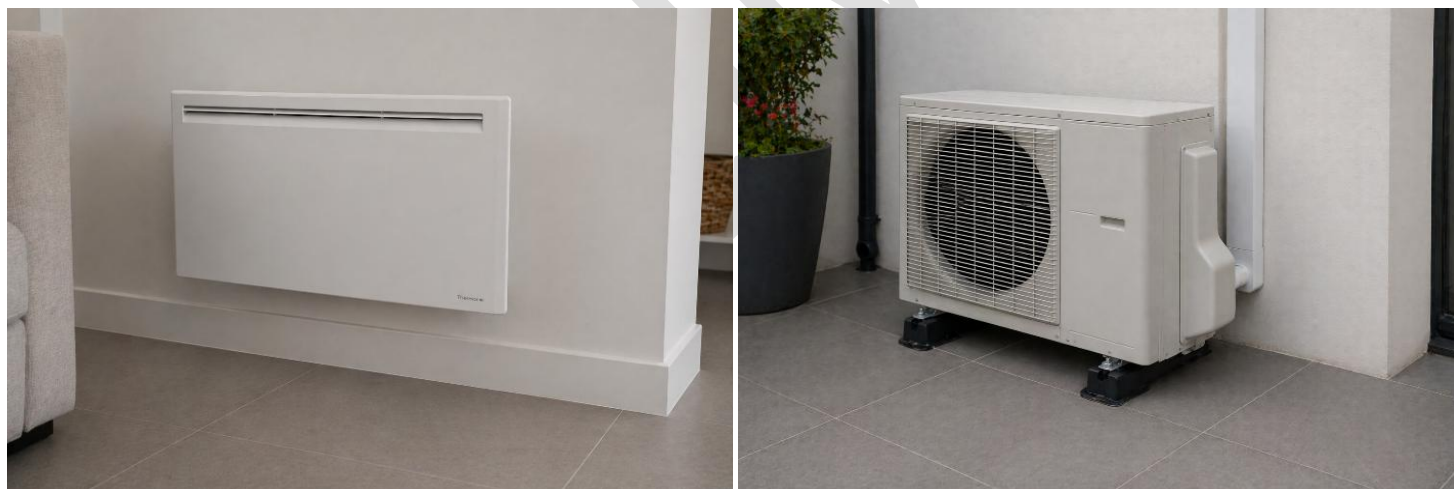
## • SYSTÈME DE CHAUFFAGE / CLIMATISATION

État (selon constatation visuelle) : ☐ État neuf ☐ Bon état ☒ À surveiller ☐ À rénover

Le système de chauffage est composé de plusieurs équipements récents, comprenant des convecteurs électriques, une pompe à chaleur avec unités intérieures et un appareil de chauffage d'appoint.

Les installations observées présentent un bon état d'usage visuel et ne montrent pas d'anomalie apparente lors de l'inspection. Leur configuration permet d'assurer un confort thermique adapté aux usages actuels du logement.

Aucune intervention identifiée dans le cadre de l'expertise, hors entretien courant des équipements.

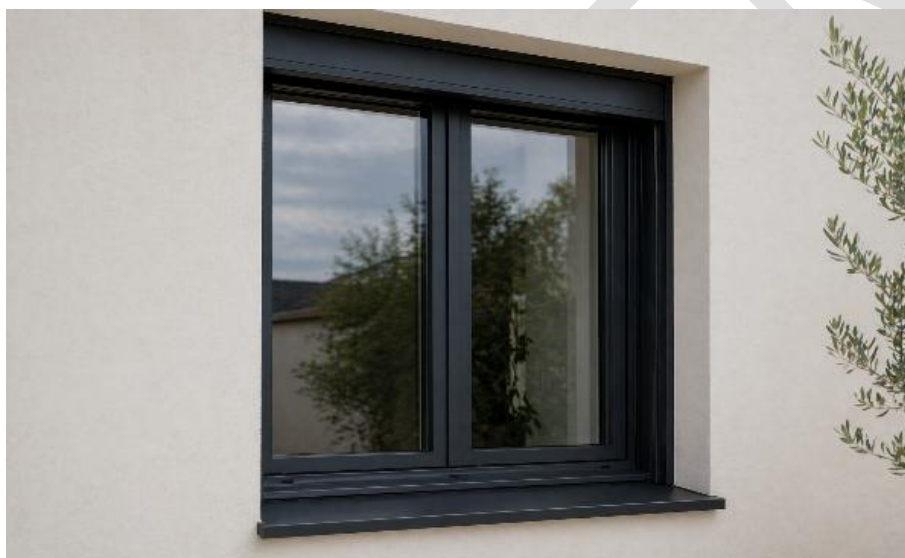
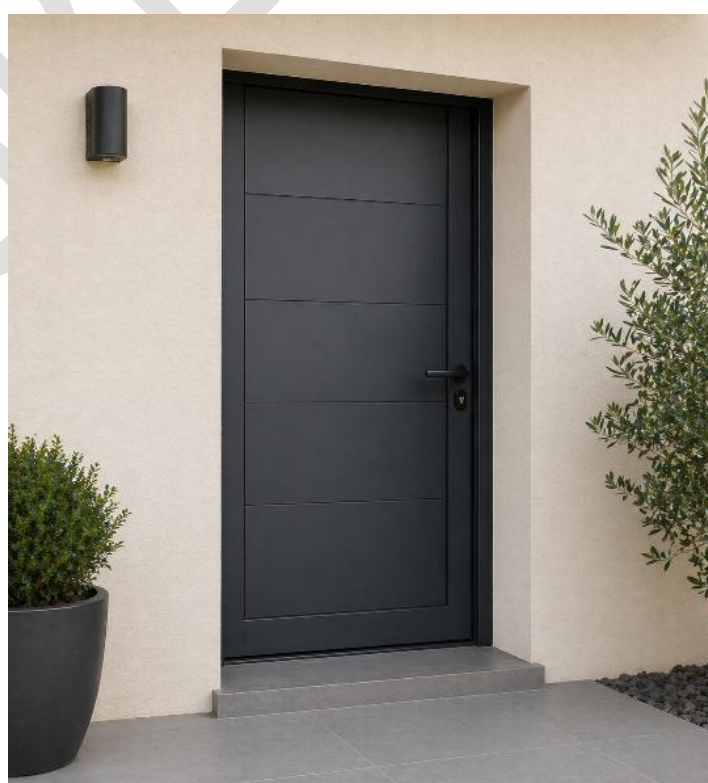
- **MENUISERIES (PORTES, FENÊTRES, VOLETS)**

État (selon constatation visuelle) : ☐ État neuf ☒ Bon état ☐ À surveiller ☐ À rénover

Les menuiseries extérieures sont en aluminium et ont fait l'objet d'une rénovation.

Elles présentent un bon état d'usage visuel et assurent correctement leurs fonctions d'isolation, d'étanchéité et de fermeture au jour de la visite.

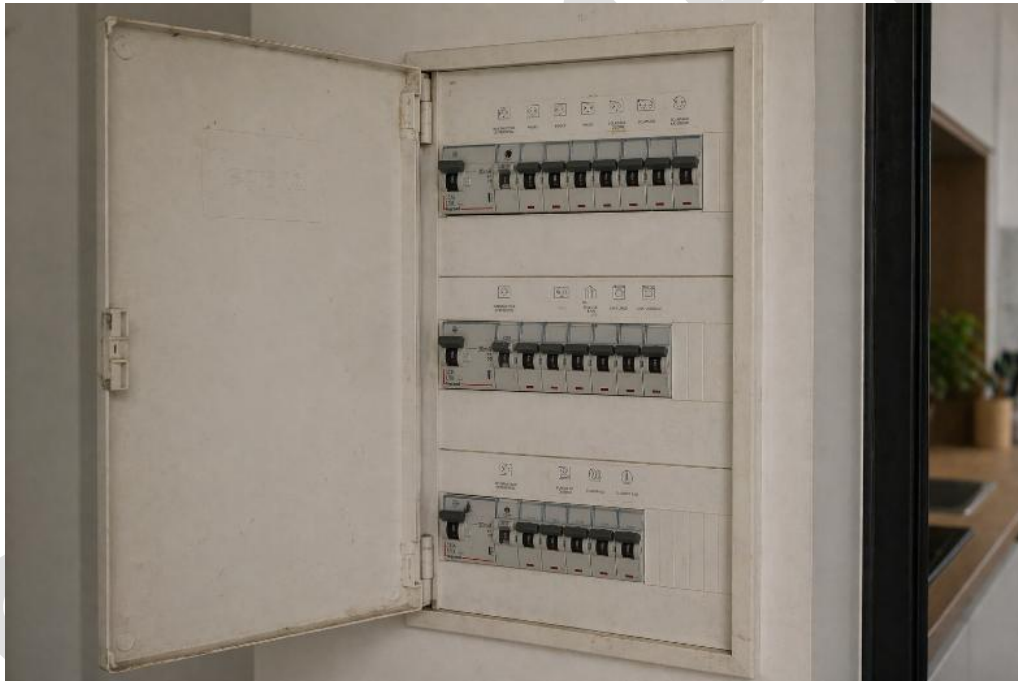
- **ÉLECTRICITÉ**

État (selon constatation visuelle) : ☐ État neuf ☒ Bon état ☐ À surveiller ☐ À rénover

L'installation électrique a fait l'objet d'une rénovation depuis l'origine du bâtiment.

Le tableau est équipé de dispositifs de protection différentielle adaptés, contribuant à la sécurité des biens et des personnes.

Aucun désordre apparent n'a été relevé lors de l'inspection visuelle des éléments accessibles.

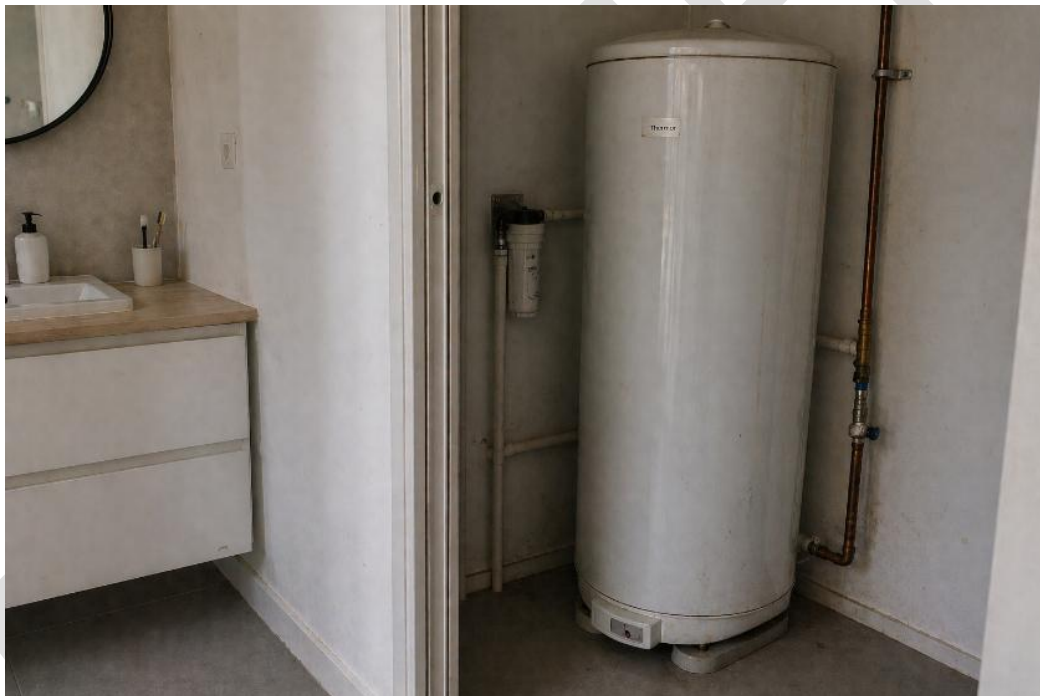
- **PLOMBERIE**

État (selon constatation visuelle) : ☐ État neuf ☒ Bon état ☐ À surveiller ☐ À rénover

L'installation de plomberie assure une distribution d'eau correcte dans l'ensemble du logement.

Le ballon d'eau chaude sanitaire présente un âge non précisément identifié ; un remplacement pourra être envisagé à moyen terme. Les équipements sanitaires récemment rénovés observés sont en bon état d'usage.

Chiffrage du coût des travaux (si nécessaire) : 1 800€

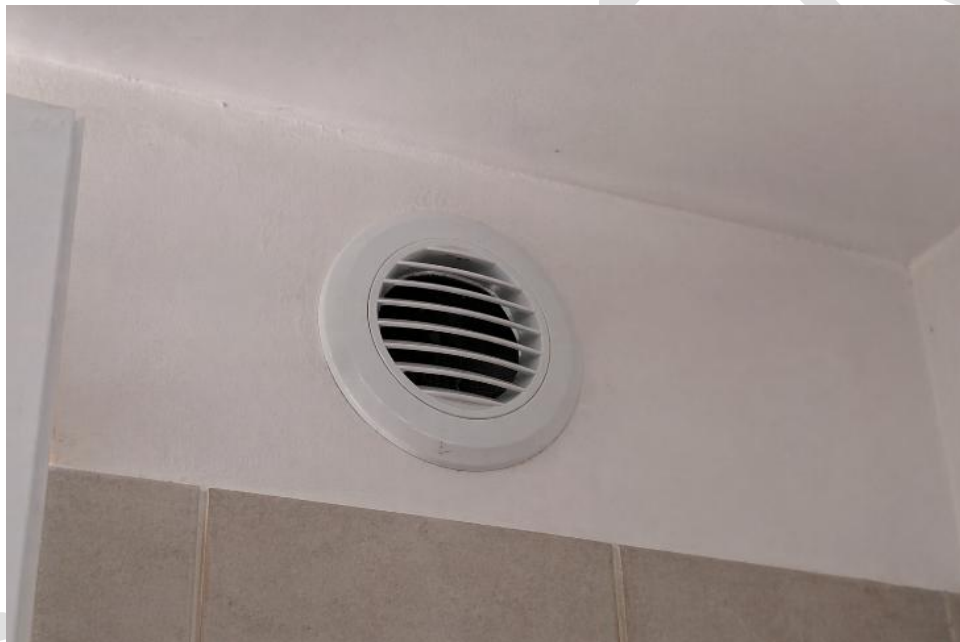
- **VENTILATION**

État (selon constatation visuelle) : ☐ État neuf ☒ Bon état ☐ À surveiller ☐ À rénover

Le logement est équipé d'un système de ventilation mécanique récent et performant, participant au renouvellement de l'air intérieur et au maintien d'un bon état sanitaire des espaces.

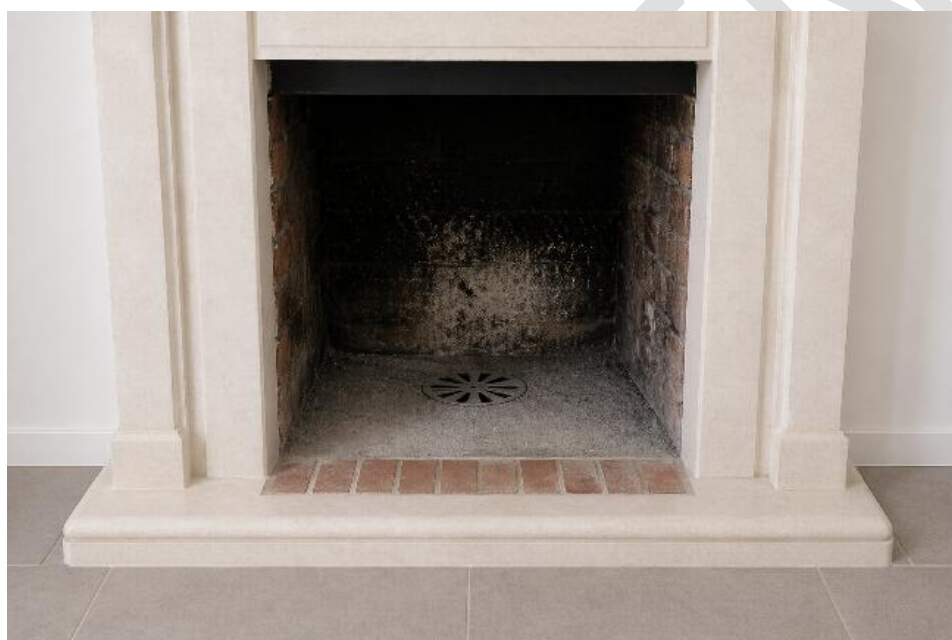
- **FUMISTERIE**

État (selon constatation visuelle) : ☐ État neuf ☐ Bon état ☒ À surveiller ☐ À rénover

Chiffrage du coût des travaux (si nécessaire) : 150€

Un ramonage du conduit de fumée est à effectuer.

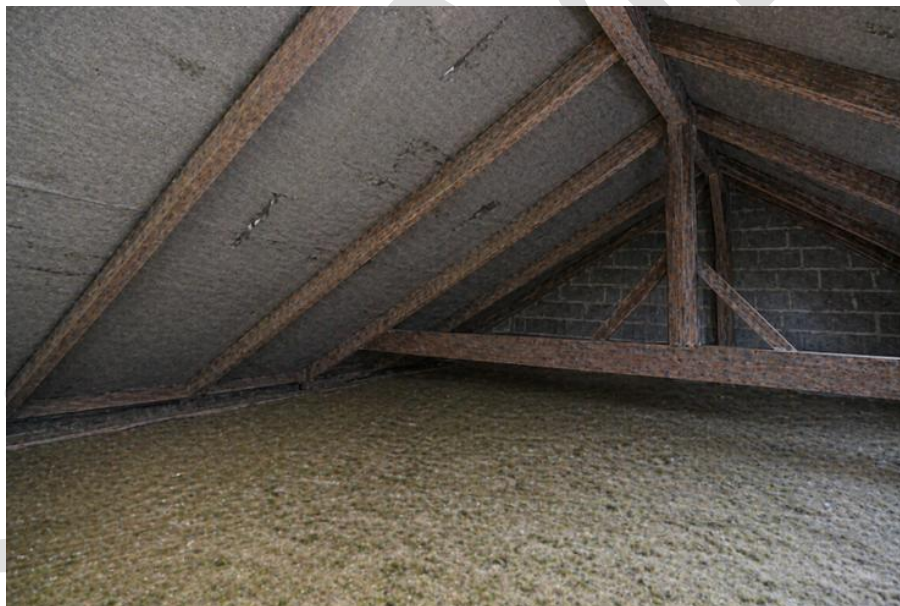
- **ISOLATION**

Isolation des combles réalisée par laine soufflée, identifiable depuis les zones accessibles lors de la visite.

Lors de la visite, aucun désordre apparent lié à l'isolation n'a été constaté dans les zones accessibles. Les parois intérieures observées ne présentent pas de trace visible de dégradation pouvant évoquer une insuffisance ou une défaillance de l'isolation existante.

L'isolation n'a toutefois pu être appréciée que sur la base des éléments visibles, conformément aux limites d'une expertise avant achat fondée sur des constatations visuelles et non invasives.

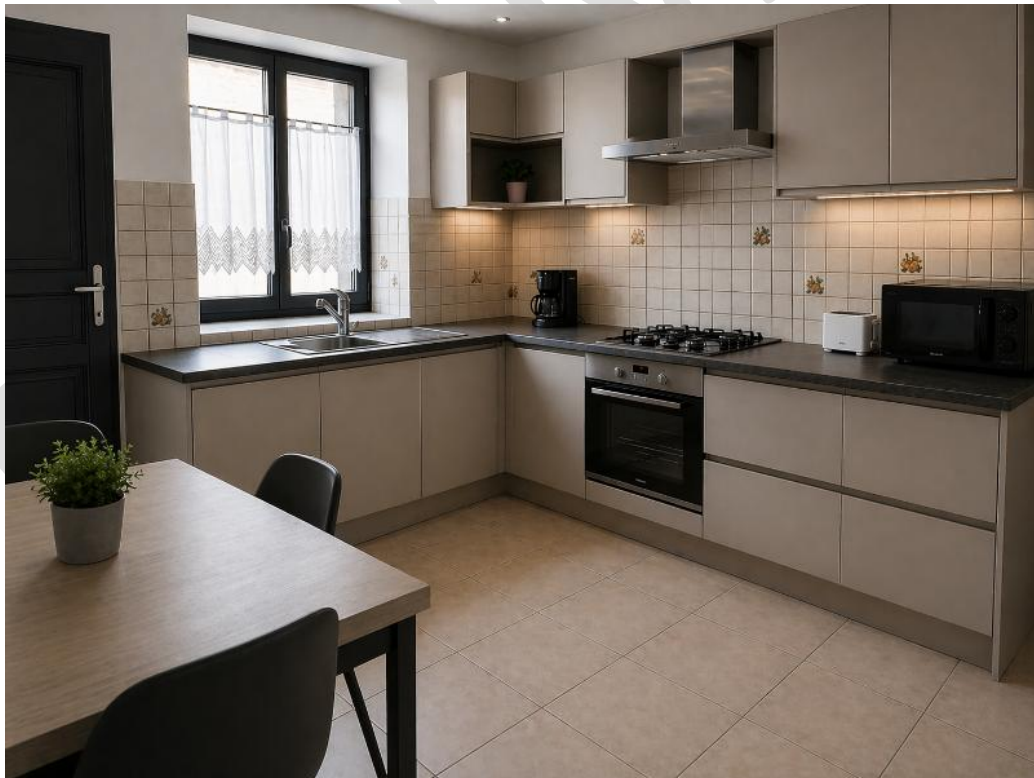
- **CUISINE**

État (selon constatation visuelle) : ☐ État neuf ☒ Bon état ☐ À surveiller ☐ À rénover

La cuisine est fonctionnelle et présente un bon état d'usage. Les équipements en place permettent un usage quotidien satisfaisant et ne présentent pas de désordre particulier lors de la visite.

Des adaptations ou aménagements légers pourront être envisagés selon les souhaits de l'acquéreur, sans nécessité de remplacement complet de l'installation existante.

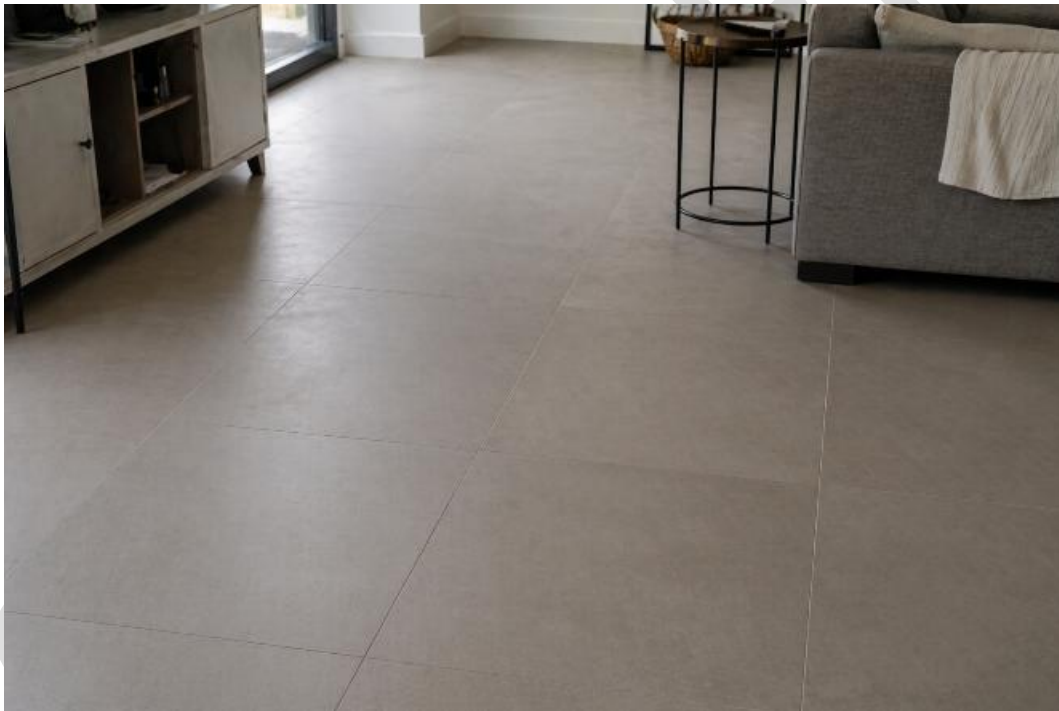
- **REVÊTEMENTS DE SOL**

État (selon constatation visuelle) : ☐ État neuf ☒ Bon état ☐ À surveiller ☐ À rénover

Les revêtements de sol observés sont en bon état d'usage et ne présentent ni déformation, ni désordre apparent pouvant évoquer une problématique structurelle ou sanitaire.

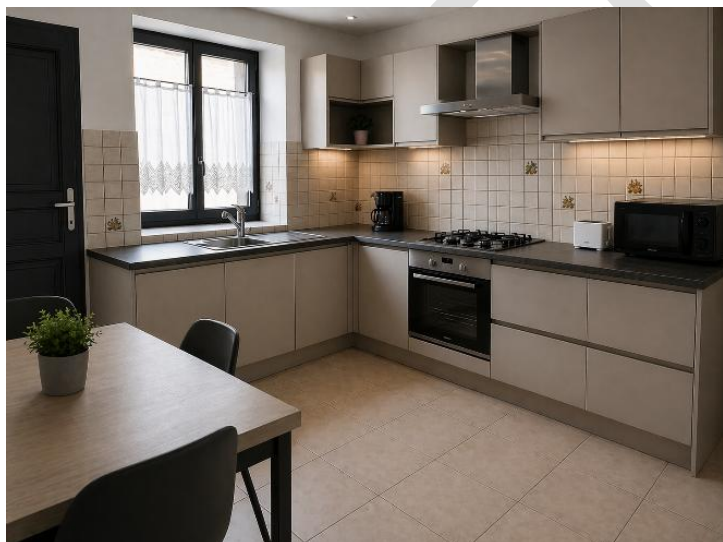
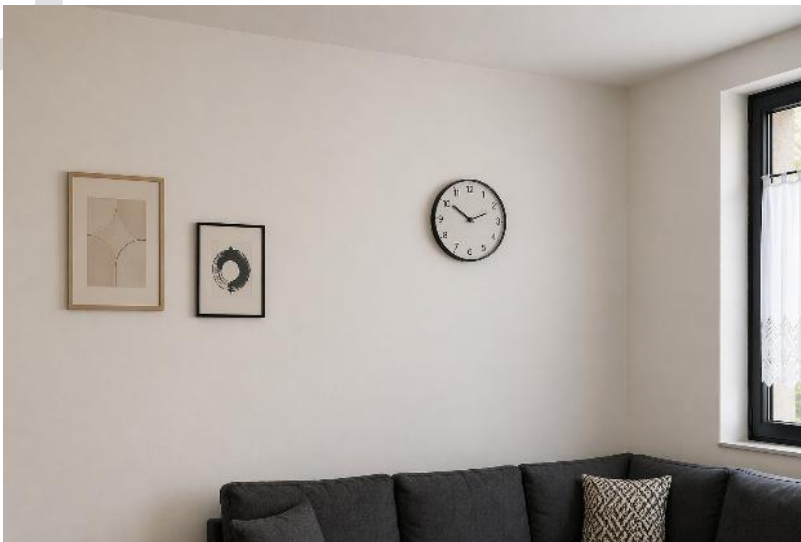
## • REVÊTEMENTS MURAUX

État (selon constatation visuelle) : ☐ État neuf ☒ Bon état ☐ À surveiller ☐ À rénover

Les revêtements muraux sont constitués principalement de peintures intérieures, complétés localement par des revêtements en faïence, notamment dans la cuisine et la salle de bain.

L'ensemble présente un bon état d'usage général. Aucun désordre apparent de type fissuration, décollement ou altération significative n'a été relevé lors de l'inspection visuelle dans le périmètre accessible.

Les revêtements assurent correctement leurs fonctions de protection et de finition des parois. Aucune intervention particulière n'est à envisager à ce stade.

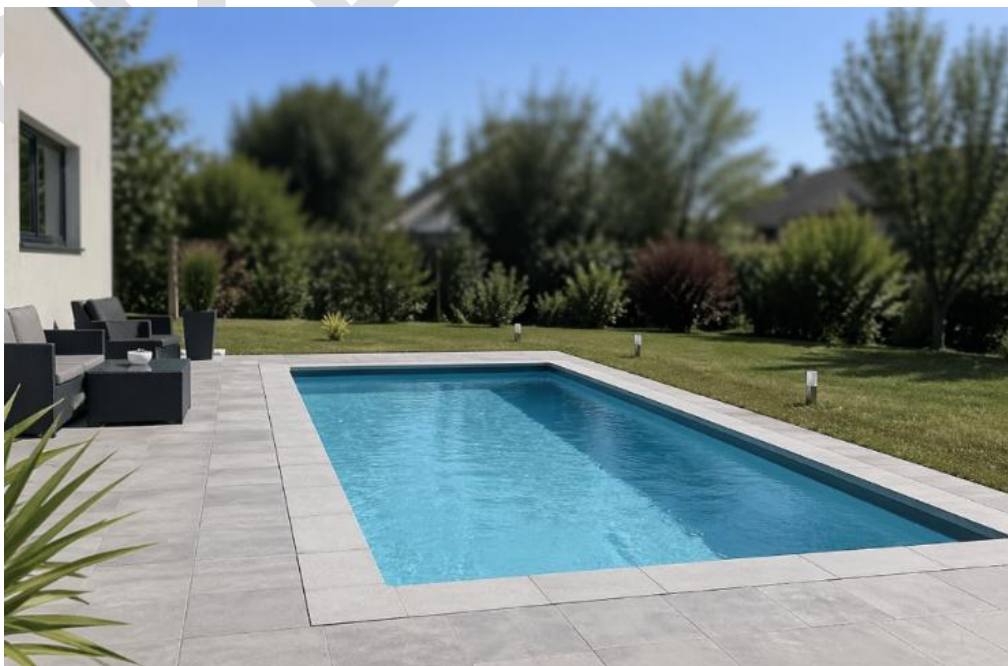
- **PISCINE**

État (selon constatation visuelle) : ☐ État neuf ☐ Bon état ☒ À surveiller ☐ À rénover

Le bien est équipé d'une piscine extérieure enterrée.

La piscine est construite sur une structure en béton armé, et l'étanchéité du bassin est assurée par un Liner. L'ouvrage ne présente pas de désordre apparent lors de l'inspection visuelle et apparaît en état d'usage courant.

L'entretien et le contrôle périodique de cet équipement relèvent de la gestion normale du bien. L'absence de dispositif de sécurité normalisé (type barrière, alarme ou couverture) a été constatée lors de la visite. Cette situation ne permet pas de garantir la conformité de l'installation au regard des exigences réglementaires en matière de sécurité, notamment vis-à-vis du risque de noyade des jeunes enfants.

Il est également à noter l'absence d'échelle d'accès au bassin, pouvant limiter les conditions d'utilisation et de sécurité.

Chiffrage du coût des travaux (si nécessaire) : 2 000€

Descriptif des travaux (si nécessaire) : Aucune intervention identifiée dans le cadre de l'expertise, hors entretien courant et opérations de maintenance saisonnière.

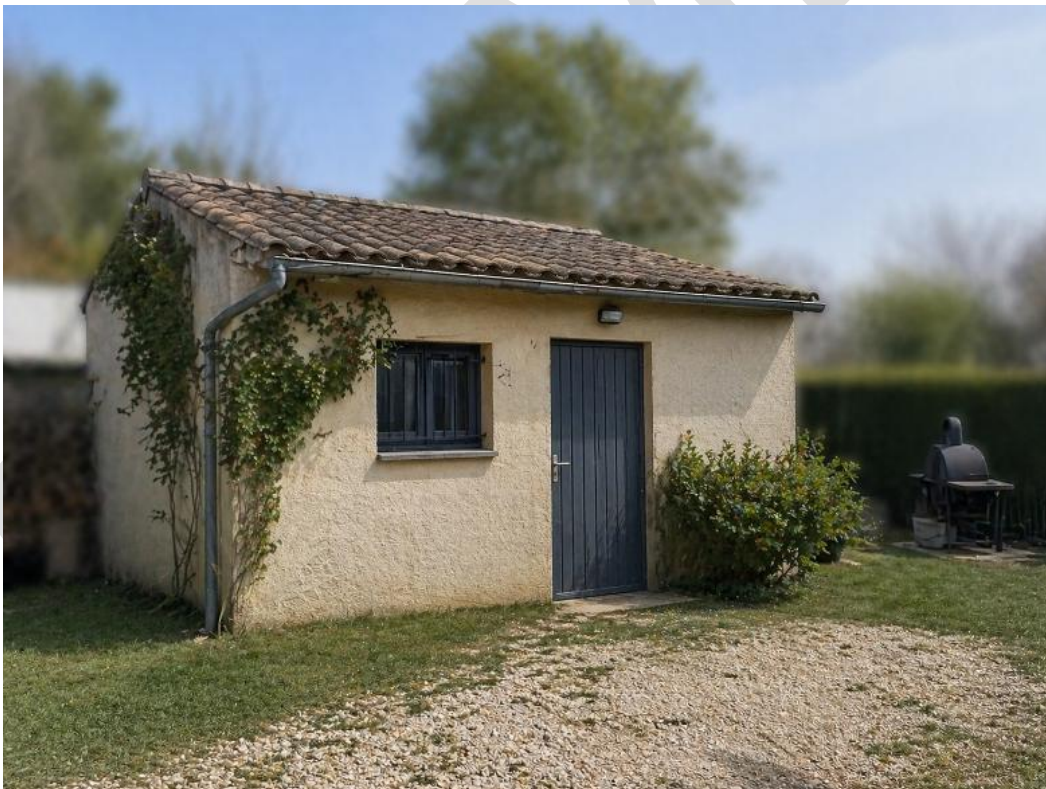
- **DÉPENDANCE NON ATTENANTE**

**État (selon constatation visuelle) :** ☐ État neuf ☐ Bon état ☒ À surveiller ☐ À rénover

Le bien dispose d'une dépendance non attenante implantée sur la parcelle.

L'ouvrage présente un état d'usage courant mais nécessite une surveillance régulière, notamment en raison de son exposition aux intempéries et de son mode constructif.

Aucun désordre majeur n'a été observé lors de l'inspection visuelle, toutefois un entretien courant et une vigilance dans le temps sont recommandés.
