RAPPORT D'INTERVENTION

EXPERTISE AVANT ACHAT IMMOBILIER

Donneur d'ordre : NOM - Prénom
Adresse du bien : 8 Allée de Norhaven
Date de visite : 24 Avril 2026
Expert : Expert ELEX
Référence ELEX : Référence

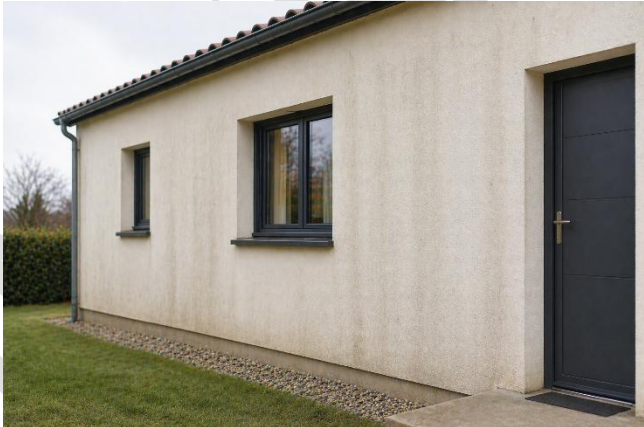
FAÇADE

État (selon constatation visuelle)	<input type="checkbox"/> État neuf <input checked="" type="checkbox"/> Bon état <input type="checkbox"/> À surveiller <input type="checkbox"/> À rénover
Descriptif des travaux (si nécessaire)	Travaux de rafraîchissement éventuels.
Chiffrage du coût des travaux (si nécessaire)	3 000 € à 5 000 €
<p>Commentaire :</p> <p>État général de la façade :</p> <p>Il s'agit d'une façade revêtue d'un revêtement minéral de type monocouche.</p> <p>La façade présente un bon état général, avec un encrassement lié au vieillissement naturel des matériaux et aux conditions d'exposition. Aucun désordre structurel apparent ni fissuration significative n'a été observé lors de l'inspection visuelle.</p> <p>Présence d'humidité :</p> <p>Aucune humidité structurelle marquée n'a été relevée sur les façades visibles. Les traces observées en partie basse apparaissent superficielles et ne présentent pas, à ce stade, de caractère préoccupant.</p>

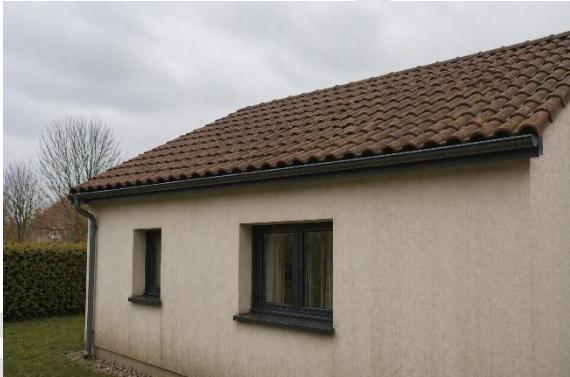
COUVERTURE / TOITURE

Accessibilité	<input type="checkbox"/> Oui <input checked="" type="checkbox"/> Non
État (selon constatation visuelle)	<input type="checkbox"/> État neuf <input type="checkbox"/> Bon état <input checked="" type="checkbox"/> À surveiller <input type="checkbox"/> À rénover
Descriptif des travaux (si nécessaire)	Entretien nécessaire dans les années à venir (≈ 10 ans), réfection éventuelle.
Chiffrage du coût des travaux (si nécessaire)	Entretien : 2 500 € à 4 000 € Réfection future : 15 000 € à 20 000 €
<p>Commentaire :</p> <p>Nous constatons que le bien est couvert par des tuiles mécaniques à emboîtement en terre cuite.</p> <p>La couverture apparaît globalement en bon état, sans défaut majeur visible ni désordre structurel apparent. On observe toutefois des variations de teinte traduisant un vieillissement naturel et une légère rétention d'humidité, sans caractère préoccupant à ce stade mais justifiant un entretien courant. L'accès direct à la toiture n'était pas possible lors de la visite. L'état de la couverture a toutefois pu être apprécié depuis le jardin et les abords du bien.</p>

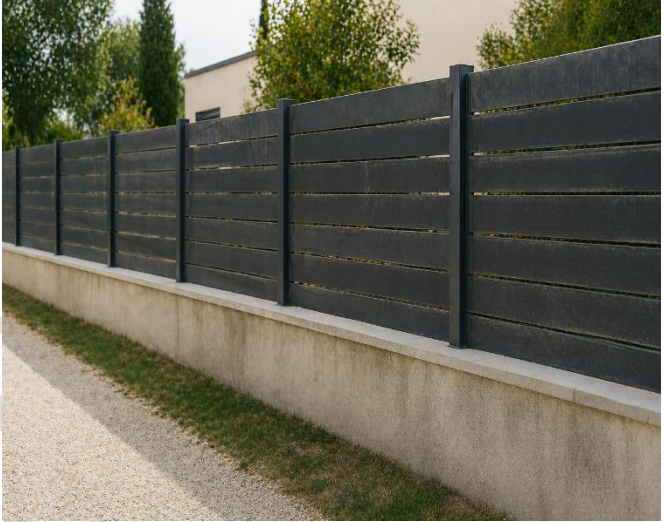
CLÔTURES / SÉPARATIFS DE PARCELLE

Accessibilité	<input checked="" type="checkbox"/> Oui <input type="checkbox"/> Non
État (selon constatation visuelle)	<input type="checkbox"/> État neuf <input checked="" type="checkbox"/> Bon état <input type="checkbox"/> À surveiller <input type="checkbox"/> À rénover
Descriptif des travaux (si nécessaire)	Aucuns travaux nécessaires à ce stade.
Chiffrage du coût des travaux (si nécessaire)	Néant
<p>Commentaire :</p> <p>Les clôtures et éléments de séparation de parcelle sont composés de poteaux et lames en aluminium laqués, présentent un état d'usage satisfaisant. L'inspection visuelle a mis en évidence des traces d'usure liées au vieillissement naturel des matériaux, telles que de légers ternissements ou des irrégularités superficielles.</p> <p>Aucun désordre structurel ni signe de fragilité n'a été observé. Les ouvrages assurent correctement leur fonction de délimitation et de protection de la parcelle.</p>

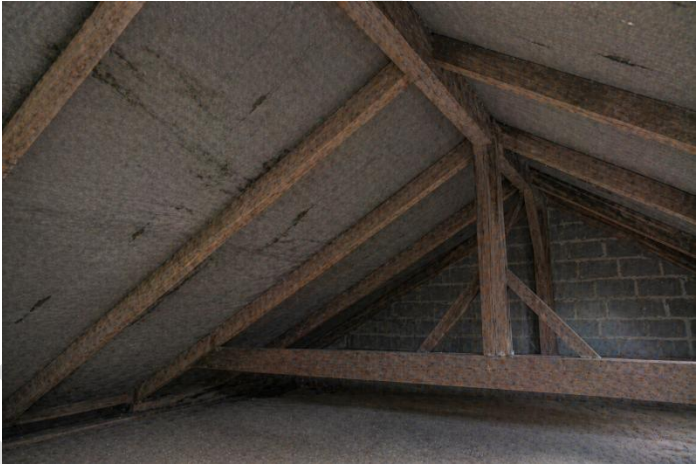
CHARPENTE

Accessibilité	<input checked="" type="checkbox"/> Oui <input type="checkbox"/> Non
État (selon constatation visuelle)	<input type="checkbox"/> État neuf <input checked="" type="checkbox"/> Bon état <input type="checkbox"/> À surveiller <input type="checkbox"/> À rénover
Descriptif des travaux (si nécessaire)	Reprise de l'écran sous toiture.
Chiffrage du coût des travaux (si nécessaire)	4 000 €
<p>Commentaire :</p> <p>La charpente présente un bon état général. L'inspection visuelle n'a mis en évidence aucune dégradation structurale ni trace de ruissellement susceptible de révéler une infiltration en provenance de la couverture.</p> <p>Les combles sont isolés en laine soufflée, sans manque de matière constaté lors de la visite.</p> <p>Il a toutefois été observé que l'écran sous toiture présente plusieurs déchirures. Cet élément, non réparable ponctuellement, ne peut être remplacé sans intervention sur la couverture existante. Une reprise de l'écran sous toiture pourra donc être envisagée lors d'une future rénovation de la couverture, sans caractère d'urgence à ce stade.</p>

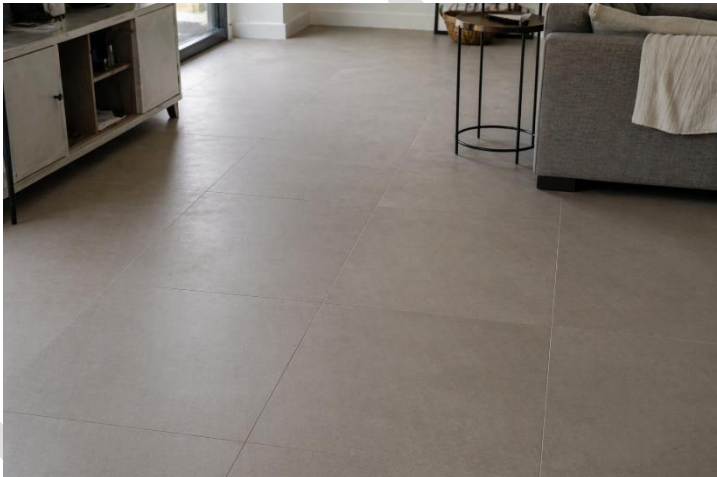
PLANCHER

Accessibilité	<input type="checkbox"/> Oui <input checked="" type="checkbox"/> Non
État (selon constatation visuelle)	<input type="checkbox"/> État neuf <input type="checkbox"/> Bon état <input checked="" type="checkbox"/> À surveiller <input type="checkbox"/> À rénover
Descriptif des travaux (si nécessaire)	Aucune intervention identifiée à ce stade.
Chiffrage du coût des travaux (si nécessaire)	Sans Objet.
<p>Commentaire :</p> <p>Les planchers n'étaient pas directement visibles lors de l'inspection. Toutefois, le comportement observé à la marche, combiné à la typologie constructive du bâtiment et à son époque de réalisation, suggère la présence de planchers rigides de type béton ou équivalent.</p> <p>Aucun désordre apparent n'a été relevé lors de l'inspection visuelle dans le périmètre accessible. Une vigilance générale est recommandée en cas de travaux ultérieurs impliquant la structure des planchers.</p>

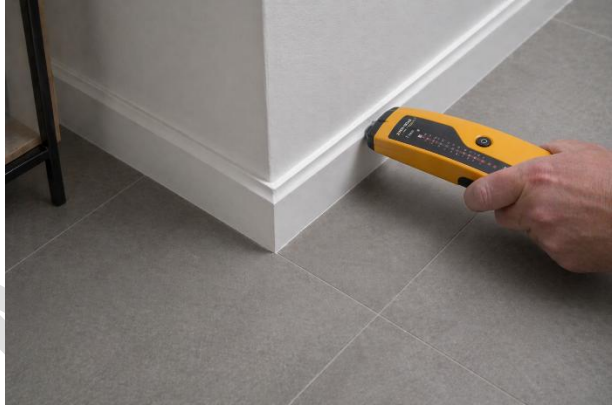
ÉTAT SANITAIRE DES MURS

Présence d'humidité*	<input type="checkbox"/> Oui <input checked="" type="checkbox"/> Non
Taux d'humidité constaté	Valeurs situées dans la plage normale lors de la visite.
Localisation de l'humidité	Sans Objet.
Cause possible de l'humidité	Sans Objet.
Commentaire : Aucune humidité significative n'a été détectée sur les murs lors de la visite. Les parois apparaissent visuellement saines.

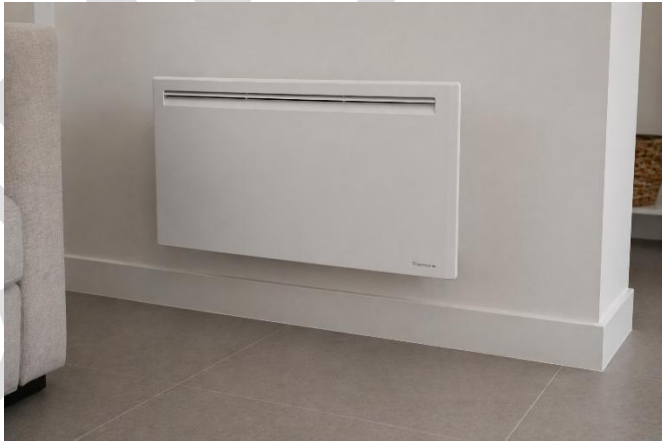
SYSTÈME DE CHAUFFAGE / CLIMATISATION

Accessibilité	<input checked="" type="checkbox"/> Oui <input type="checkbox"/> Non
Type d'installation	Installation de chauffage composée de convecteurs électriques complétés par une pompe à chaleur et un appareil de chauffage d'appoint.
Etat (selon constatation visuelle)	<input type="checkbox"/> État neuf <input checked="" type="checkbox"/> Bon état <input type="checkbox"/> À surveiller <input type="checkbox"/> À rénover
Descriptif des travaux (si nécessaire)	Aucune intervention identifiée dans le cadre de l'expertise, hors entretien courant des équipements.
Chiffrage du coût des travaux (si nécessaire)	Sans Objet.
<p>Commentaire :</p> <p>Le système de chauffage est composé de plusieurs équipements récents, comprenant des convecteurs électriques, une pompe à chaleur avec unités intérieures et un appareil de chauffage d'appoint.</p> <p>Les installations observées présentent un bon état d'usage visuel et ne montrent pas d'anomalie apparente lors de l'inspection. Leur configuration permet d'assurer un confort thermique adapté aux usages actuels du logement.</p>

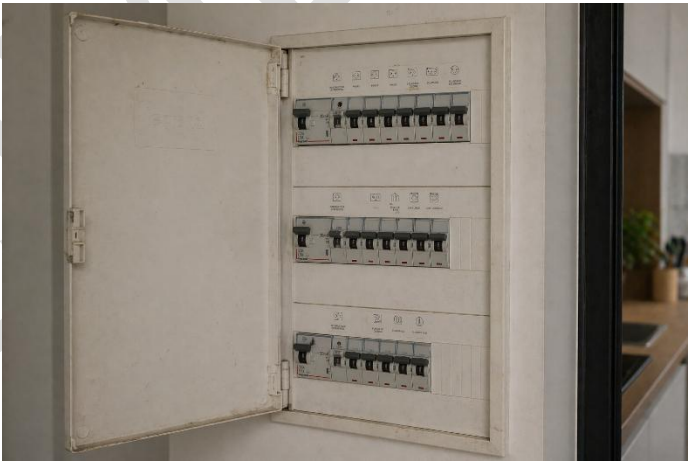
ÉLECTRICITÉ

Accessibilité	<input checked="" type="checkbox"/> Oui <input type="checkbox"/> Non
État (selon constatation visuelle)	<input type="checkbox"/> État neuf <input checked="" type="checkbox"/> Bon état <input type="checkbox"/> À surveiller <input type="checkbox"/> À rénover
Descriptif des travaux (si nécessaire)	Aucune intervention identifiée dans le cadre de l'expertise.
Chiffrage du coût des travaux (si nécessaire)	Sans Objet.
<p>Commentaire :</p> <p>L'installation électrique a fait l'objet d'une rénovation depuis l'origine du bâtiment. Le tableau est équipé de dispositifs de protection différentielle adaptés, contribuant à la sécurité des biens et des personnes.</p> <p>Aucun désordre apparent n'a été relevé lors de l'inspection visuelle des éléments accessibles.</p>

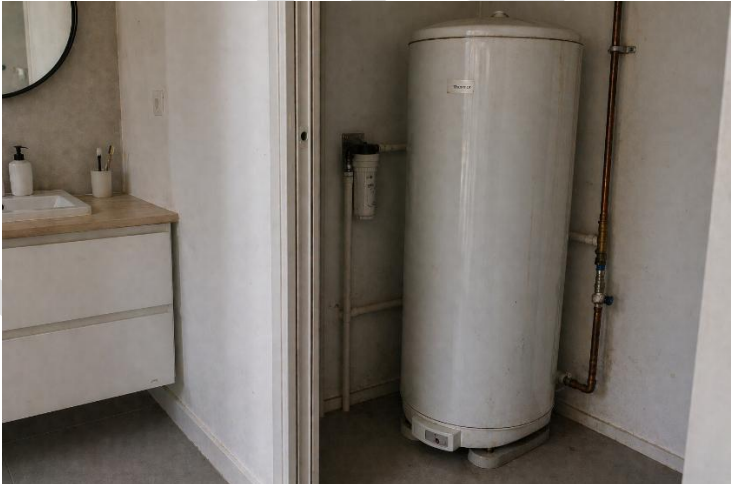
PLOMBERIE

Accessibilité	Partielle
État (selon constatation visuelle)	<input type="checkbox"/> État neuf <input checked="" type="checkbox"/> Bon état <input type="checkbox"/> À surveiller <input type="checkbox"/> À rénover
Descriptif des travaux (si nécessaire)	Un remplacement du ballon d'eau chaude sanitaire pourra être anticipé à moyen terme à titre préventif.
Chiffrage du coût des travaux (si nécessaire)	1 800 €
<p>Commentaire :</p> <p>L'installation de plomberie assure une distribution d'eau correcte dans l'ensemble du logement.</p> <p>Le ballon d'eau chaude sanitaire présente un âge non précisément identifié ; un remplacement pourra être envisagé à moyen terme. Les équipements sanitaires récemment rénovés observés sont en bon état d'usage.</p>

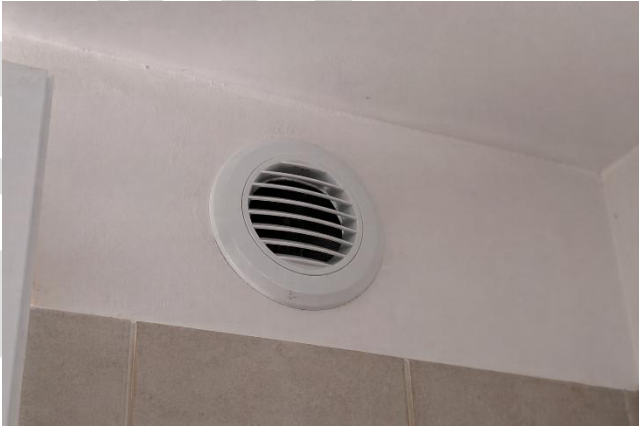
VENTILATION

Accessibilité	<input checked="" type="checkbox"/> Oui <input type="checkbox"/> Non
État (selon constatation visuelle)	<input type="checkbox"/> État neuf <input checked="" type="checkbox"/> Bon état <input type="checkbox"/> À surveiller <input type="checkbox"/> À rénover
Type de ventilation (selon constatation visuelle)	<input checked="" type="checkbox"/> VMC <input type="checkbox"/> Ventilation statique <input type="checkbox"/> Autre
Descriptif des travaux (si nécessaire)	Aucune intervention identifiée dans le cadre de l'expertise, sous réserve de l'entretien courant du système.
Chiffrage du coût des travaux (si nécessaire)	Sans Objet.
<p>Commentaire :</p> <p>Le logement est équipé d'un système de ventilation mécanique récent et performant, participant au renouvellement de l'air intérieur et au maintien d'un bon état sanitaire des espaces.</p>

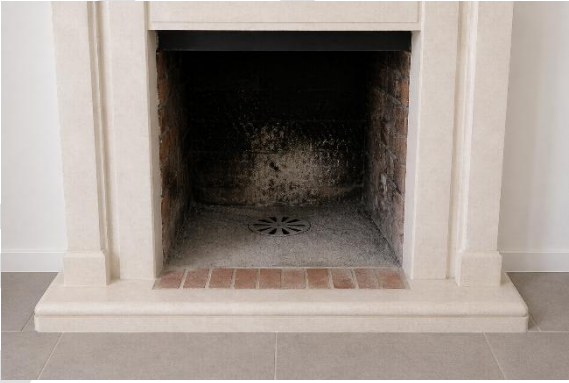
FUMISTERIE

Accessibilité	<input checked="" type="checkbox"/> Oui <input type="checkbox"/> Non
Type de fumisterie (selon constatation visuelle)	Cheminée foyer ouvert
État (selon constatation visuelle)	<input type="checkbox"/> État neuf <input type="checkbox"/> Bon état <input checked="" type="checkbox"/> À surveiller <input type="checkbox"/> À rénover
Descriptif des travaux (si nécessaire)	Ramonage du conduit de fumée à effectuer.
Chiffrage du coût des travaux (si nécessaire)	150 €
<p>Commentaire :</p> <p>Un ramonage du conduit de fumée est à effectuer.</p>

* L'état du ramonage ne peut pas être testé visuellement, nous vous conseillons au client de procéder à un ramonage après achat et avant utilisation de la fumisterie

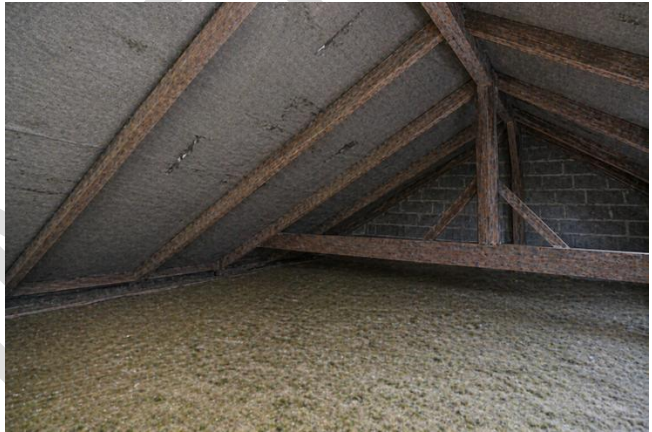
ISOLATION

Accessibilité	<input checked="" type="checkbox"/> Oui <input type="checkbox"/> Non
Type d'isolation identifié	Isolation des combles réalisée par laine soufflée, identifiable depuis les zones accessibles lors de la visite.
Descriptif des travaux (si nécessaire)	Aucune intervention identifiée à ce stade dans le cadre de l'expertise.
Chiffrage du coût des travaux (si nécessaire)	Sans Objet.
<p>Commentaire :</p> <p>Lors de la visite, aucun désordre apparent lié à l'isolation n'a été constaté dans les zones accessibles. Les parois intérieures observées ne présentent pas de trace visible de dégradation pouvant évoquer une insuffisance ou une défaillance de l'isolation existante.</p> <p>L'isolation n'a toutefois pu être appréciée que sur la base des éléments visibles, conformément aux limites d'une expertise avant achat fondée sur des constatations visuelles et non invasives.</p> <p>L'isolation des murs n'est donc pas décrite car non accessible.</p>

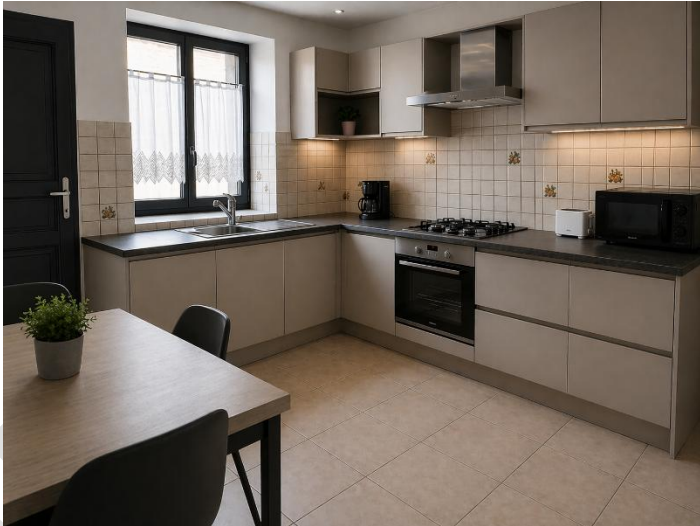
CUISINE

État (selon constatation visuelle)	<input type="checkbox"/> État neuf <input checked="" type="checkbox"/> Bon état <input type="checkbox"/> À surveiller <input type="checkbox"/> À rénover
Descriptif des travaux (si nécessaire)	Pas de nécessité sauf volonté acheteur.
Chiffrage du coût des travaux (si nécessaire)	Optionnel.
<p>Commentaire :</p> <p>La cuisine est fonctionnelle et présente un bon état d'usage. Les équipements en place permettent un usage quotidien satisfaisant et ne présentent pas de désordre particulier lors de la visite.</p> <p>Des adaptations ou aménagements légers pourront être envisagés selon les souhaits de l'acquéreur, sans nécessité de remplacement complet de l'installation existante.</p> <p>À noter que, le cas échéant, une rénovation de la cuisine relève principalement des goûts et des choix de l'acquéreur. Le budget associé est par nature très variable, dépendant du niveau de gamme, des équipements retenus et des prestations souhaitées.</p>

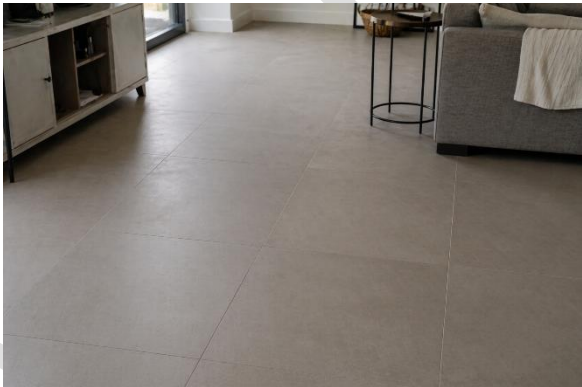
REVÊTEMENTS DE SOL

Type de revêtement	Revêtement de sol en carrelage grès cérame
État (selon constatation visuelle)	<input type="checkbox"/> État neuf <input checked="" type="checkbox"/> Bon état <input type="checkbox"/> À surveiller <input type="checkbox"/> À rénover
Descriptif des travaux (si nécessaire)	Aucune intervention identifiée à ce stade dans le cadre de l'expertise.
Chiffrage du coût des travaux (si nécessaire)	Sans Objet.
<p>Commentaire :</p> <p>Les revêtements de sol observés sont en bon état d'usage et ne présentent ni déformation, ni désordre apparent pouvant évoquer une problématique structurelle ou sanitaire.</p>

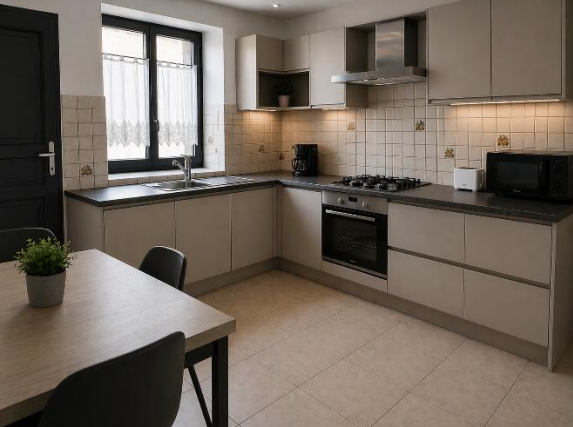
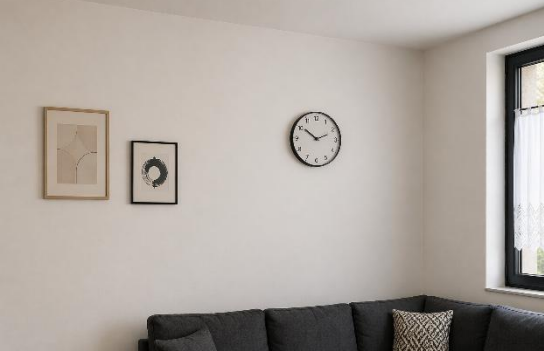
REVÊTEMENTS MURAUX

Type de revêtement	Revêtements muraux constitués principalement de peintures intérieures, complétés localement par des revêtements en faïence dans les pièces humides ainsi qu'une crédence dans la cuisine.
État (selon constatation visuelle)	<input type="checkbox"/> État neuf <input checked="" type="checkbox"/> Bon état <input type="checkbox"/> À surveiller <input type="checkbox"/> À rénover
Descriptif des travaux (si nécessaire)	Aucune intervention identifiée dans le cadre de l'expertise.
Chiffrage du coût des travaux (si nécessaire)	Sans Objet.
<p>Commentaire :</p> <p>Les revêtements muraux sont constitués principalement de peintures intérieures, complétés localement par des revêtements en faïence, notamment dans la cuisine et la salle de bain.</p> <p>L'ensemble présente un bon état d'usage général. Aucun désordre apparent de type fissuration, décollement ou altération significative n'a été relevé lors de l'inspection visuelle dans le périmètre accessible.</p> <p>Les revêtements assurent correctement leurs fonctions de protection et de finition des parois. Aucune intervention particulière n'est à envisager à ce stade.</p>

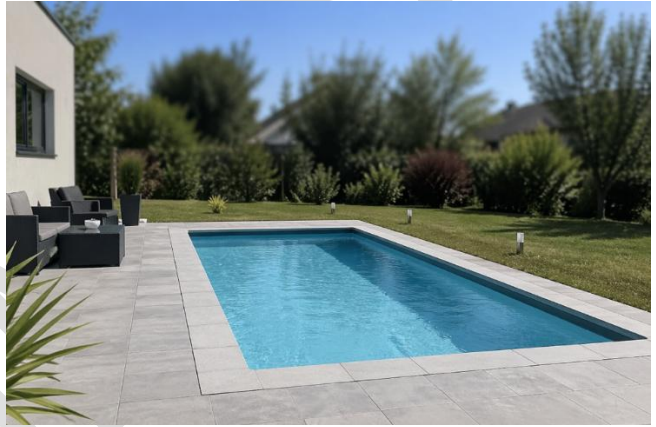
PISCINE

État (selon constatation visuelle)	<input type="checkbox"/> État neuf <input type="checkbox"/> Bon état <input checked="" type="checkbox"/> À surveiller <input type="checkbox"/> À rénover
Descriptif des travaux (si nécessaire)	Aucune intervention identifiée dans le cadre de l'expertise, hors entretien courant et opérations de maintenance saisonnière.
Chiffrage du coût des travaux (si nécessaire)	2 000 €
<p>Commentaire :</p> <p>Le bien est équipé d'une piscine extérieure enterrée.</p> <p>La piscine est construite sur une structure en béton armé, et l'étanchéité du bassin est assurée par une Liner.</p> <p>L'ouvrage ne présente pas de désordre apparent lors de l'inspection visuelle et apparaît en état d'usage courant.</p> <p>L'entretien et le contrôle périodique de cet équipement relèvent de la gestion normale du bien.</p> <p>L'absence de dispositif de sécurité normalisé (type barrière, alarme ou couverture) a été constatée lors de la visite. Cette situation ne permet pas de garantir la conformité de l'installation au regard des exigences réglementaires en matière de sécurité, notamment vis-à-vis du risque de noyade des jeunes enfants.</p> <p>Il est également à noter l'absence d'échelle d'accès au bassin, pouvant limiter les conditions d'utilisation et de sécurité.</p>

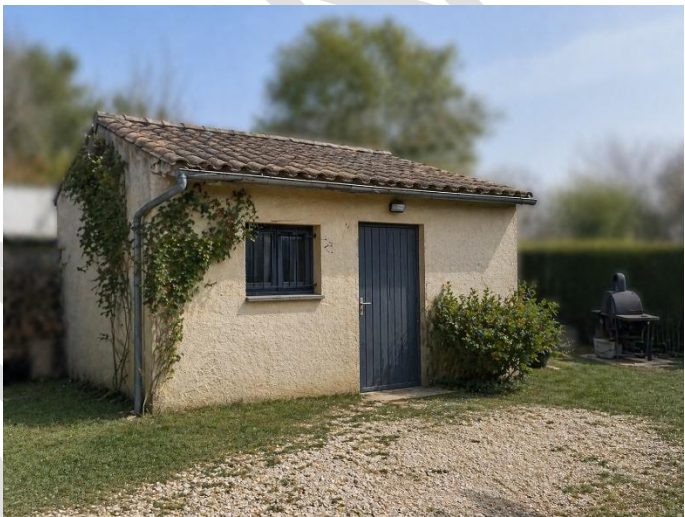
DÉPENDANCE NON ATTENANTE

Type de revêtement	Structure légère de type maçonnerie ou bois, avec couverture traditionnelle (tuiles).
État (selon constatation visuelle)	<input type="checkbox"/> État neuf <input type="checkbox"/> Bon état <input checked="" type="checkbox"/> À surveiller <input type="checkbox"/> À rénover
Descriptif des travaux (si nécessaire)	Aucune intervention identifiée à ce stade, hors entretien courant et surveillance de l'évolution de l'ouvrage.
Chiffrage du coût des travaux (si nécessaire)	Sans Objet.
<p>Commentaire :</p> <p>Le bien dispose d'une dépendance non attenante implantée sur la parcelle.</p> <p>L'ouvrage présente un état d'usage courant mais nécessite une surveillance régulière, notamment en raison de son exposition aux intempéries et de son mode constructif.</p> <p>Aucun désordre majeur n'a été observé lors de l'inspection visuelle, toutefois un entretien courant et une vigilance dans le temps sont recommandés.</p>
